INFORME TÉCNICO

Con fecha 04 de junio del 2024 y en virtud de lo solicitado por la Abogada jefe de la división de defensa Estatal del consejo de defensa del Estado, mediante oficio ordinario Número 50 del 28 de mayo del 2024, los funcionarios que suscriben se constituyeron en las dependencias de Estación Experimental Agronómica "Germán Greve", de propiedad de la Universidad de Chile en Rinconada de Maipú, comuna de Maipú.

Para la elaboración del presente informe se realizó visita a terreno con levantamiento de DRON Institucional y posterior análisis de la información en gabinete.

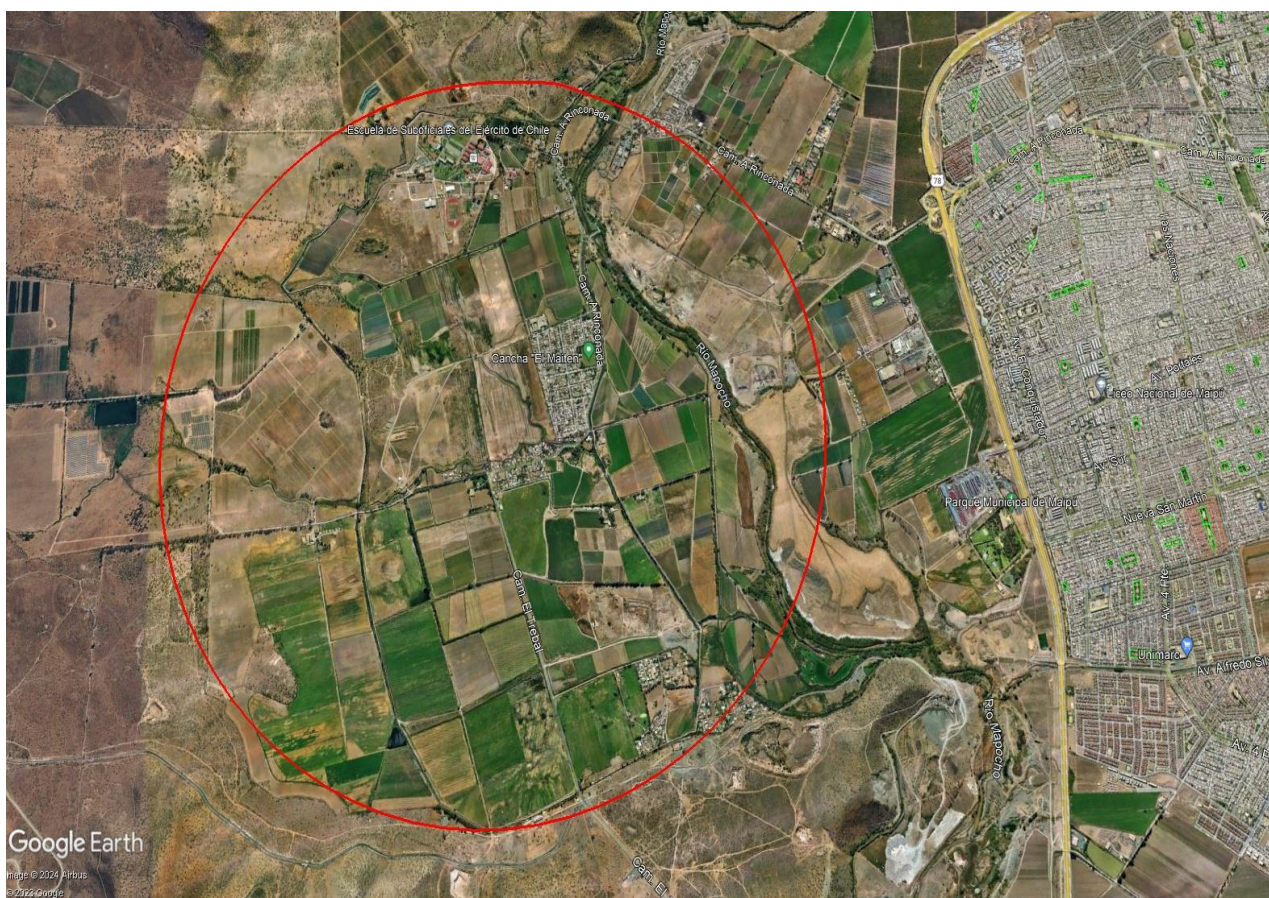
Imagen 1. Entorno del predio.

Por otra parte, en radio de 2 Km (Imagen 1) del entorno del predio existe un importante desarrollo de la agricultura, específicamente hortalizas, las que de acuerdo al informe Odepa 2024, (con información del INE, encuesta de superficie hortícola 2023), el 32.6% de superficie hortícola a nivel país, corresponde a la Región Metropolitana, Región que según ODEPA, en su Boletín de hortalizas, junio del 2023, lideraba la producción de éstas a nivel nacional.

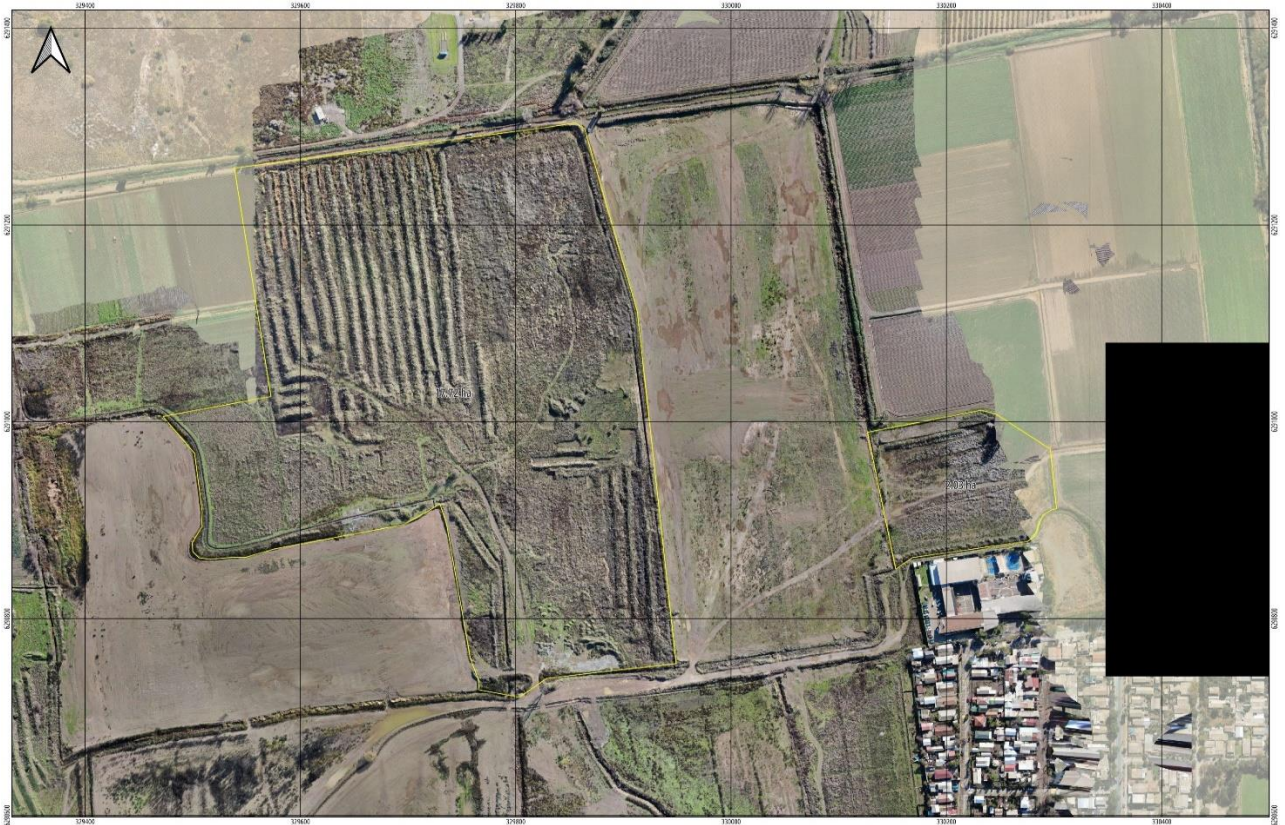
Imagen 2. Orto foto predio Rinconada de Maipú.

4.- De acuerdo a la Ortofoto del lugar (Imagen 2) con levantamiento aerofotogramétrico con RPAS se encuentran pendientes de reparación 19.75 hectáreas, las cuales se dividen en dos sectores, Sector 1 que afectan a 17.72 hectáreas y Sector 2 (aledaño al Liceo Reino de Dinamarca) que afectan a 2.03 hectáreas, las cuales, según CIREN (1996), corresponderían a suelos clase II de la serie Rinconada de lo Vial (RLV).

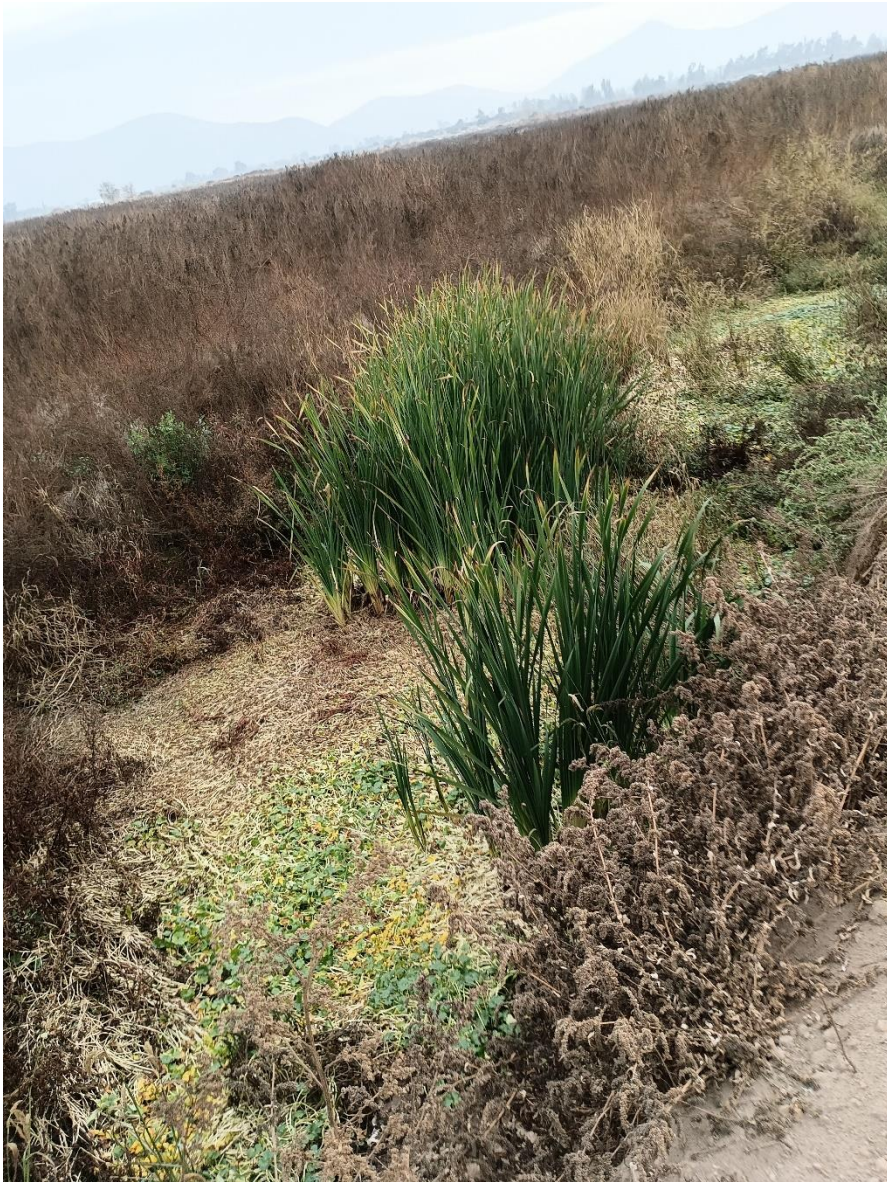
1.- De acuerdo a lo observado en terreno se pudo apreciar que la superficie afectada corresponde a 83 hectáreas aproximadamente, dónde la empresa denunciada realizó la extracción de áridos generando la pérdida de hasta 4 metros, aproximadamente, en algunos sectores, llegando la extracción hasta las napas de aguas del sector afectado.

El último sector afectado por la extracción de áridos corresponde a un sector de 17.72 hectáreas, aproximadamente, dónde se aprecie la pérdida de suelo de hasta 4 metros de profundidad (Imagen 4 - 5 y 6).

Imagen 4. Último sector afectado por la extracción de áridos (Sector 1).

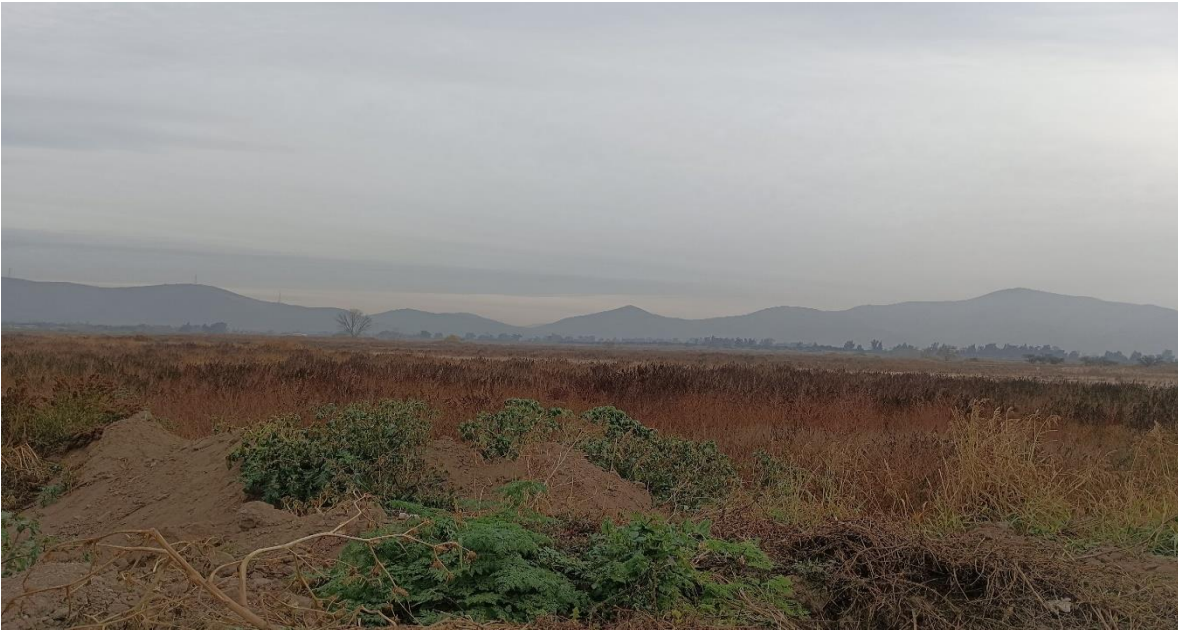
Imagen 5. Plano general del Sector 1 (17.72 hectáreas afectadas).
